Movimientos de ladera en la Costa de Almuñécar y su entorno

Landslides in the Coast of Almuñécar and its surround

Geogaceta, 59 (2016), 87-90
ISSN (versión impresa): 0213-683X
ISSN (Internet): 2173-6545

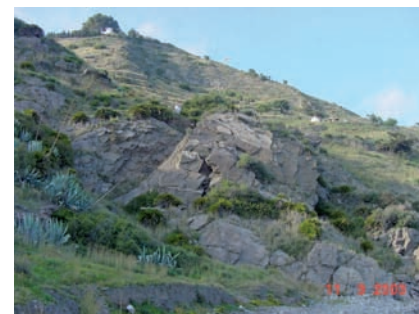
La figura 3 muestra un buen ejemplo de macizo rocoso relajado y abierto junto al emplazamiento actual de lo que será un gran hotel internacional, frente al Complejo de Marina del Este, sobre el Peñón del El Lobo, en que se aprecia al fondo el escarpe erosionado de un antiguo deslizamiento.

Fig. 3.- Deformación extensiva en macizo rocoso de cuarcitas aflorantes sobre el Peñón del Lobo (Almuñécar).

Fig. 3.- Extensive deformation in quartzite rock massif cropping out on the Peñón del Lobo, (Almuñécar).

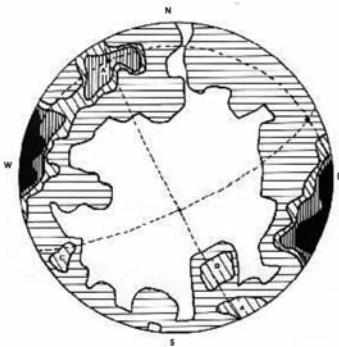
En los macizos rocosos excavados, con frecuencia es crítico el reajuste de los bloques del macizo rocoso por la apertura de discontinuidades muy inclinadas. Esto se evidencia al comparar la proyección equiareal de polos (Fig. 4) y la de valores de extensión o apertura en milímetros en las mismas discontinuidades (Fig. 5) que señalan las direcciones en las que se excavaron los taludes, es decir hacia el cuadrante sudeste del afloramiento. Ambas figuras proceden del talud excavado bajo la urbanización Monte de los Almen-

Fig. 4.- Diagrama de Schmidt (hemisferio inferior) de 350 polos de discontinuidades: 1-2; 2-4; 4-10 y 10-18% de concentración.

Fig. 4.- Schmidt diagram (lower hemisphere) of 350 discontinuity poles: with 1-2; 2-4; 4-10 y 10-18 % of concentration.

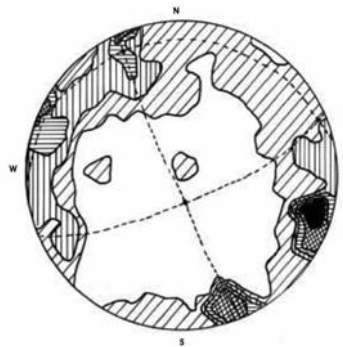
Fig. 5.- Diagrama de apertura acumulada en los mismos 350 polos de discontinuidades. Máxima extensión 40 mm inclinada 10° hacia N100.

Fig. 5.- Diagram showing accumulated opening of the plotted 350 discontinuities. Maximum opening dipping 10° towards N100.

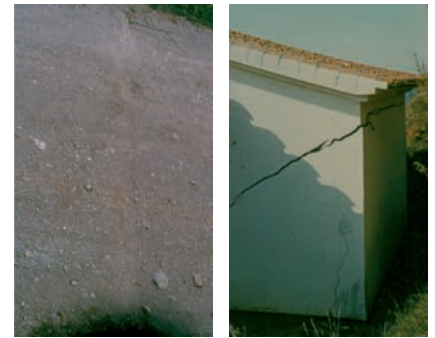
se apreció una rotura desde la excavación, con un pequeño salto vertical menor de diez centímetros que afectó a viales, una serie de chalets e instalaciones de su infraestructura (Figs. 2 y 6).

Fig. 6.- Rotura en 1981 del terreno y de una vivienda en Monte de los Almendros (Salobreña).

Fig. 6.- Failure in 1981 in Terrain and house in Monte de los Almendros (Salobreña).

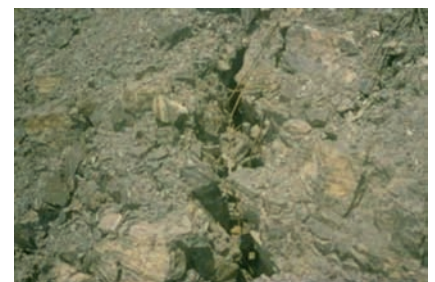
En *El Montañés* (Almuñécar, Figs. 2, 7 y 8) los daños fueron similares al originarse grietas de tracción sobre la zona movilizada cuando las obras cortaron el pie de la inestable vertiente. Las grietas de tracción seccionaron de parte a parte la vertiente, y cruzaron su parte superior ocupada por la urbanización, afectando muros, viales y viviendas. En aquel momento no se ejecutaron obras de contención del talud, ni en años posteriores, pero el deslizamiento se detuvo en la fase incipiente (Fig. 7).

Fig. 7.- Grieta de tracción en esquistos bajo El Montañés (en 1991).

Fig. 7.- Tension crack on schist below El Montañés (in 1991).

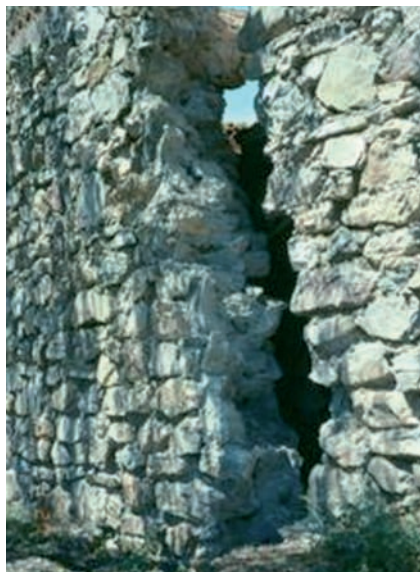
Fig. 8.- Grietas de tracción y rotura del muro principal en El Montañés (Almuñécar) en 1991.

Fig. 8.- Tension cracks and failure of the main wall of the El Montañés (Almuñécar) in 1991.

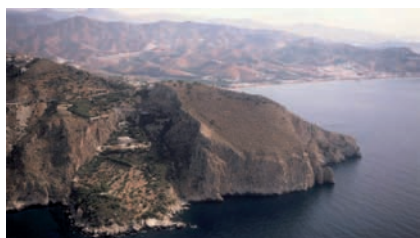
En el caso del Complejo *Cármenes del Mar* (~1990-2002) en el flanco oriental de Cerro Gordo (Figs. 2, 9 y 10), las consecuencias han sido muy graves. El relieve es modelado por la erosión costera, la karstificación y por dos antiguos deslizamientos en la unidad de mármoles sobre esquistos oscuros y migmatitas; en el flanco occidental se aprecia el vaciado de un deslizamiento planar (Figs. 9 y 10 izq.), mientras que en el oriental se extienden las urbanizaciones sobre playa de Calaiza (Fig. 10 dcha.). Entre 2005 y 2014, los informes realizados demostraron al Tribunal las relaciones causa-efecto entre las prácticas constructivas empleadas, el em-

Fig. 9.- Movimientos de ladera en Cerro Gordo, 1986.

Fig. 9.- Landslides in Cerro Gordo, 1986.

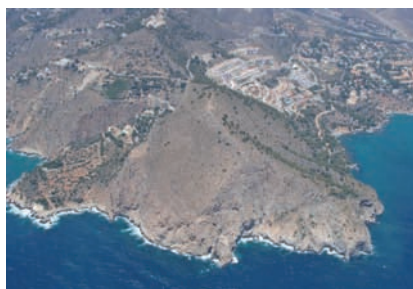
plazamiento sobre el antiguo deslizamiento de Calaiza, y los efectos del agua de la lluvia y, más aún, de las frecuentes roturas de los saneamientos y acometidas de aguas municipales, inducidas por asientos y fluencias de los rellenos pobremente drenados y compactados, al acumular agua y ceder por fluencia plástica, a lo que se añade el efecto permanente del deslizamiento de Calaiza. Tales efectos fueron puestos de manifiesto mediante el seguimiento de grietas y fracturas de superficie en su desarrollo longitudinal y de apertura a lo largo de sucesivos contratos, perfiles de Georadar y el análisis dendrocronológico sobre coníferas de Cerro Gordo. También por lecturas inclinométricas en sondeos aportados por la parte demandada. Todo ello evidenció la diacronía del deslizamiento y el papel del agua infiltrada (Chacón, 2012).

Fig. 10.- Cármes del Mar al Este del Cerro Gordo sobre la playa de Calaiza. En primer plano fracturas de bloques y el deslizamiento exhausto del lado occidental.

Fig. 10.- Cármes del Mar to East of Cerro Gordo above the Calaiza beach. First plane failure of coastal blocks and the imprint of an exhausted block rock slide in the Western side.
