# Deterioro selectivo de la piedra de construcción de la catedral de Palma de Mallorca

## *Selective deterioration of the building stone of the Palma de Mallorca cathedral*

F.J. Alonso; J. Ordaz; y R.M. Esbert

*Geogaceta, 20 (5) (1996), 1228-1231  
ISSN:0213683X*

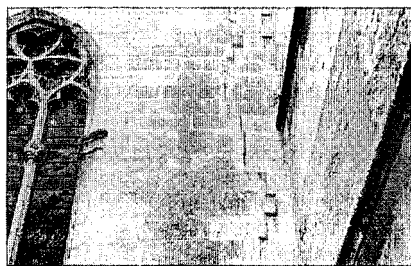
**Fachada Norte:** Es la que presenta una mayor implantación de organismos vegetales (biodeterioro), especialmente

de algas y líquenes. A lo largo de toda esta fachada alternan zonas claras de lavado con zonas oscuras de suciedad y pátinas ocre. Así, la Torre-campanario presenta una pátina ocre de forma generalizada, con zonas lavadas y pátinas oscuras. La portada de la Almoina presenta una pátina ocre alternando con otra negra. En las terrazas de esta fachada se observan igualmente zonas de lavado y de suciedad, así como costras biogénicas en las partes más húmedas y resguardadas (fig. 2). Algunos sillares aparecen erosionados o con picaduras. Hay que mencionar también la presencia de importantes fisuras, que se repiten en otras partes del edificio (Ordaz y Esbert, 1988).

Fig. 2.- Costras biogénicas en los muros de la primera terraza de la catedral (fachada Norte).

*Fig. 2.- Biogenic crusts on the walls of the first terrace of the cathedral (North façade).*

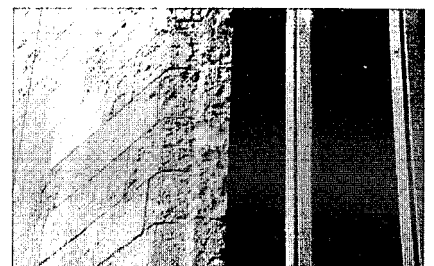
Fig. 3.- Alveolización en sillares de la primera terraza de la fachada Sur.

*Fig. 3.- Alveolar deterioration in ashlar of the first terrace of the South façade.*

abundante alveolización y desagregación granular, especialmente en los sillares lindantes con la cara Este (Fig. 3). En los alveolos aparecen abundantes eflorescencias salinas. La alveolización adquiere distintos niveles de desarrollo en las terrazas, según la orientación, en especial en los contrafuertes.

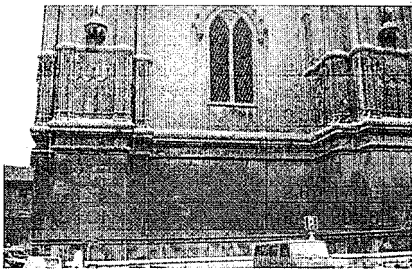
Fig. 4.- Pátinas de suciedad en la parte inferior de la fachada Oeste.

Fig. 4.- Soot patinas in the low part of the West façade.

Las pátinas de suciedad son las formas de alteración más características de esta fachada (Fig. 4). Además, son abundantes los depósitos de excrementos de paloma en la parte superior de cornisas y relieves en general. En muchos sillares aparecen costras negras y descamaciones. Las partes inferiores de las torres laterales, especialmente la esquina con la fachada Sur, presentan notables fenómenos de alveolización.

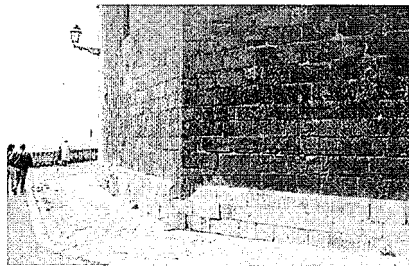
Fig. 5.- Ennegrecimiento de la parte inferior de la fachada Este.

Fig. 5.- Blackening of the low part of the East façade.

**Fachada Este (Abside):** La parte baja de esta fachada tiene pátinas de distinta tonalidad según la orientación. Su parte inferior se halla recubierta de una intensa pátina de ennegrecimiento (Fig. 5). Hacia el lado norte, se observan depósitos de polvo y de verdín, relacionados con su ambiente específico.

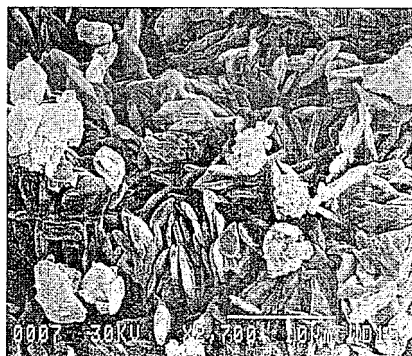
Fig. 6.- Cristales de yeso en una costra negra (MEB).

Fig. 6.- Gypsum crystals in a black crust (SEM).

constituidas en gran parte por minerales carbonatados de reprecipitación y, en menor medida, por otros componentes tales como yeso (Fig. 6), material particulado de diversa índole -procedente de la contaminación atmosférica- y restos vegetales.

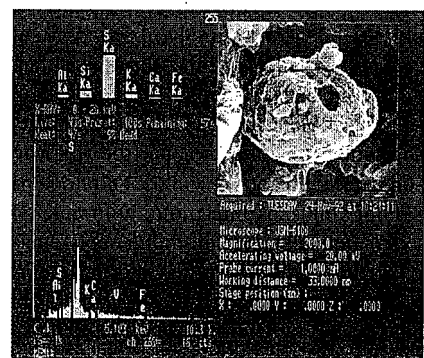
Tipo 3: Esféricas, de 20 a 25 micras, huecas y con algunos poros, aunque en menor número que los casos anteriores. Compuestas por azufre y, en menor proporción, silicio, potasio, aluminio, calcio y hierro. Proceden muy probablemente de la combustión de gasóleos de motores diesel (Fig. 7).

Fig. 7.- Morfología y diagrama composicional de una partícula sólida de contaminación de tipo 3.

Fig. 7.- Morphology and compositional diagram of a solid particle of pollution of type 3.
