Estudio geológico para el nuevo trazado de la carretera de acceso a Lanjarón (Granada): análisis de estabilidad de taludes

Geological assessment for the new road leading into Lanjarón (Granada, Spain): slope stability analysis

Geogaceta, 48 (2010), 231-234
ISSN: 0213-683X

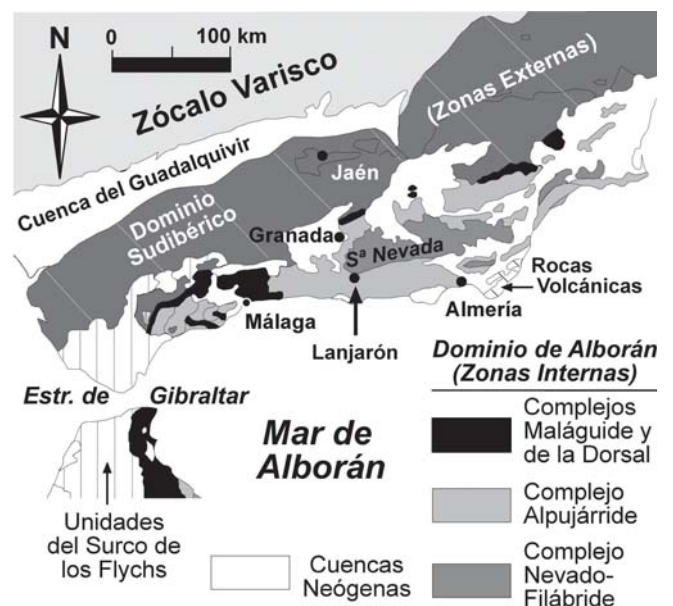
Fig. 1.- Mapa geológico de las Cordilleras Béticas.

Fig. 1.- Geological map of the Betic Cordillera.

nas de las Cordilleras Béticas) y sobre parte del borde neógeno de la Cuenca de Granada (Fig. 1), en una zona tectónicamente compleja, afectada por una intensa deformación frágil, que ha condicionado las características mecánicas de los macizos rocosos aflorantes en la zona.

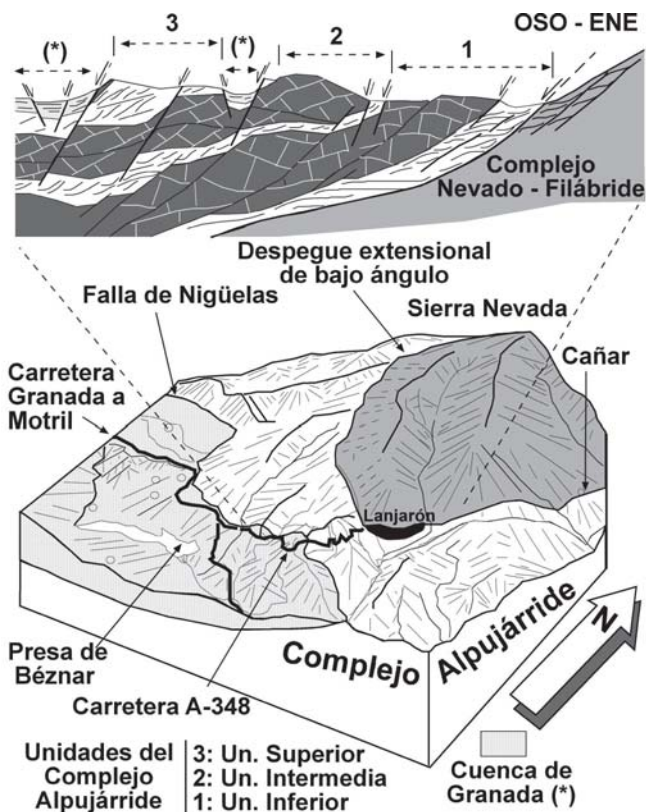
Fig. 2.- Esquema tectónico de las unidades geológicas al Oeste de Lanjarón.

Fig. 2.- Tectonic sketch of the geological units, to Western of Lanjarón.

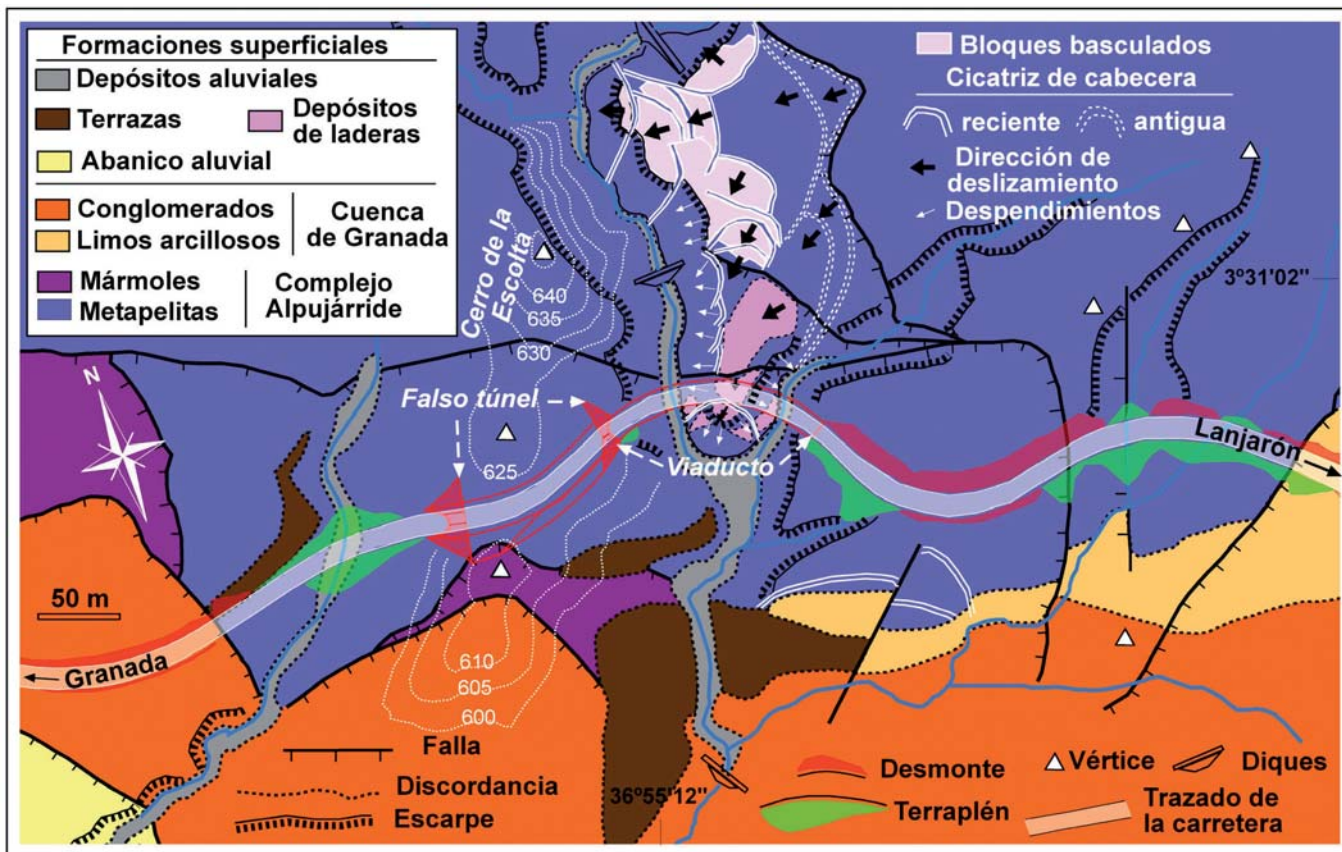
Fig. 4.- Mapa geológico del Cerro de la Escolta (al Oeste de Lanjarón, Granada).

Fig. 4.- Geological map of the Cerro de la Escolta (Western Lanjarón, Granada).

la figura 4, con una orientación N120°E / 50°SO y la falla que cruza el Cerro de la Escolta.

Este trabajo se centra en los deslizamientos localizados en las metapelitas al Este del Cerro de la Escolta (Fig. 4). El incremento de la pendiente en las nuevas laderas –debido al encajamiento fluvial en la zona citada– produce en ellas una significativa inestabilidad, con numerosos desprendimientos. El desnivel entre el cauce actual y la terraza colgada inmediatamente por encima es de 20 m, y la distancia horizontal desde el escarpe al cauce es de 30 m. Como puede verse en la figura 4 la orientación del curso fluvial en este tramo es aproximadamente N-S, si bien, unos 200 m aguas arriba del viaducto el río presenta un afluente de dirección E-O. El área afectada por los deslizamientos tiene forma triangular, con longitudes máximas de 300 m y 170 m según las direcciones N-S y E-O, respectivamente. En ese sector, se han identificado numerosos deslizamientos que pueden relacionarse entre sí, tanto geométrica como genéticamente. Se han observado deslizamientos de grandes masas, desprendimientos y deslizamientos rotaciones que afectan a las metapelitas (materiales alterados prácticamente a suelos residuales) y a las propias formaciones superficiales. La zona afectada por los deslizamientos recientes es una antigua ladera de dirección N-S, inclinada al Oeste, en la cual se ha encajado el cauce del río actual, en relación con el último pulso tectónico de elevación de Sierra Nevada. En la figura 4 se observan numerosas cicatrices arqueadas en las zonas de cabecera de los deslizamientos. Es frecuente observar basculamientos que afectan a terrazas fluviales colgadas y depósitos de ladera desnivelados, constatándose un desplazamiento vertical entre 0,5 y 2 m. En la zona se observan además escarpes –más o menos degradados– que tienen una posición relativamente más alta (en la topografía) y que podrían corresponder a deslizamientos más antiguos en relación con fallas de dirección NNE-SSE y buzamientos hacia el SO.

ro de la Escolta (Fig. 4). En dicho cerro afloran las metapelitas de la Unidad Alpujarride superior y, en contacto mecánico por encima de ellas, los mármoles de la misma unidad. La existencia de fallas de gran extensión paralelas (o subparalelas, véase la Fig. 4) a los futuros taludes, así como la intensa deformación con superficies de cizalla muy penetrativas a la escala del afloramiento y el grado de alteración de los metapelitas constituyen las principales características en el citado cerro. En la figura 5 se muestra la orientación de las principales discontinuidades mecánicas. La foliación generalmente está inclinada hacia el SO (Fig. 5), con ángulos variables, predominando buzamientos comprendidos entre 20° y 60°. Las direcciones frecuentes son N110°E y N160°E.

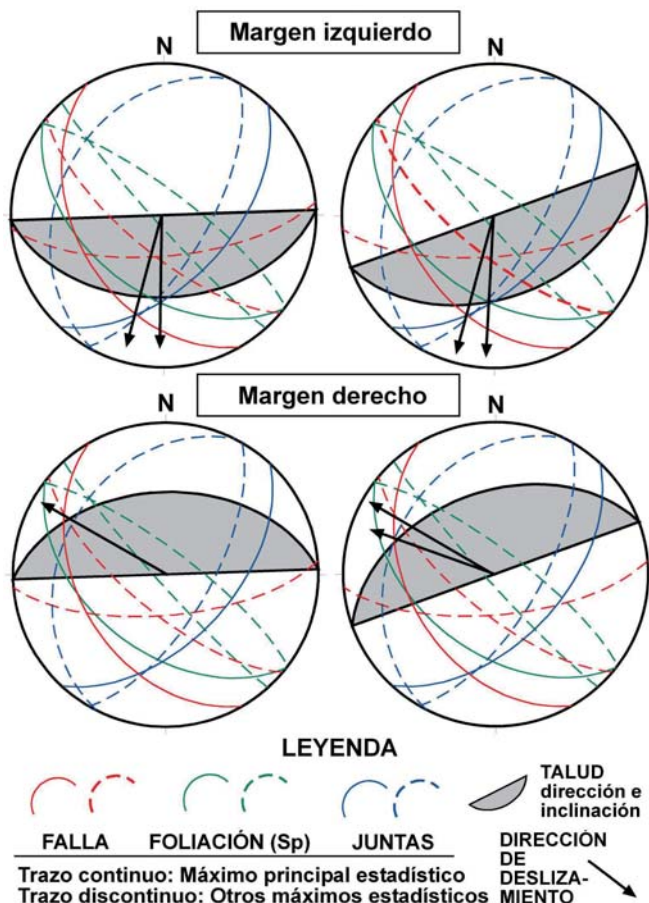
Fig. 5.- Proyección de las principales discontinuidades mecánicas en el Cerro de la Escolta.

Fig. 5.- Projection of major mechanical discontinuities in the Cerro de la Escolta.

Con el propósito de plantear un análisis estructural geométrico de la estabilidad de los futuros taludes para la construcción del falso túnel, se han proyectado en la figura 5 las principales discontinuidades mecánicas junto con la orientación de los taludes en el Cerro de la Escolta (talud derecho o meridional y talud izquierdo o septentrional). Se han representado las diferentes orientaciones de los taludes, dado que los desmontes cambian de orientación según el trazado (véase en la Fig. 4 el trazado previsto de la carretera). A partir de los datos proyectados en la figura 5 se ha determinado una inclinación de 45° para conseguir unas condiciones de estabilidad mínimas durante la construcción del falso túnel, descartándose inclinaciones superiores para evitar posibles deslizamientos.
