Movimientos de ladera en la Costa de Almuñécar y su entorno

Landslides in the Coast of Almuñécar and its surround

Geogaceta, 59 (2016), 87-90
ISSN (versión impresa): 0213-683X
ISSN (Internet): 2173-6545

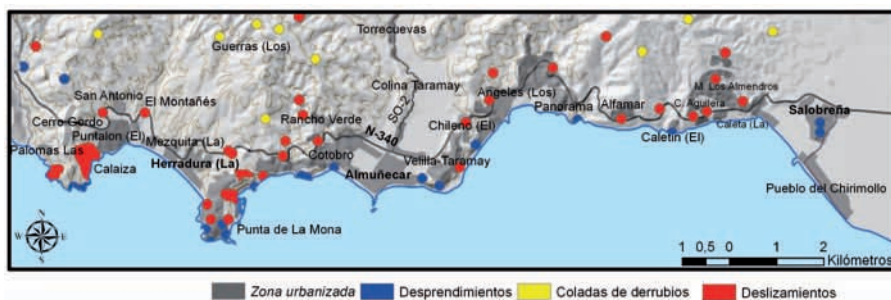
Fig. 2.- Inventario de movimientos de ladera de la franja oriental de la Costa de la provincia de Granada.
 Fig. 2.- Inventory of landslides in the Eastern margin of the Coast of de Granada Province.

Aunque el daño en infraestructuras y viviendas viene desde el inicio de los años 70, es a partir de finales de la década de los 80 cuando se llega al paroxismo tras la construcción de urbanizaciones en la franja costera, y la mejora de las red de carreteras. Las obras de ampliación de la C.N. 340 (1978-1980) implicaron una serie de nuevos taludes en ocasiones poco estables, en los que se movilizaron bloques rocosos, por lo general de limitada dimensión y desplazamiento, a veces prolongados en el tiempo y el espacio hacia zonas más amplias, que dañaron infraestructuras y viviendas de las urbanizaciones más cercanas a lo largo de la carretera (Fig. 2). Las excavaciones practicadas entre Salobreña y Almuñécar, afectaron a

taludes de varias urbanizaciones (Fig. 2) que, por lo general, tras un periodo más o menos dilatado, quedaron estabilizados mediante muros de contención que detuvieron, a veces sólo momentáneamente, el problema.

En 1971 un deslizamiento planar afectó a *Marina del Este* en la Punta de la Mona oriental frente al Peñón de las Caballas; y en 1976, una caída súbita de rocas derribó una estructura de 11 plantas destinada a apartamentos en la costa de Velilla-Taramay, ambos en construcción (Fig. 2). Estos casos afectaron tanto a la unidad de filitas y cuarcitas superiores (Velilla, Taramay) como a los esquistos y cuarcitas inferiores y foliación inclinada hacia el exterior del talud (*Marina del Este*). Igualmente en la Punta de la Mona (Fig. 2), *Los Berengueles* y otras urbanizaciones sufrieron daños en las décadas siguientes por roturas de tracción incipientes en el terreno, tras excavaciones cercanas o infiltraciones.

El ensanche de la antigua C.N.340 (Fig. 2), a finales de los 70 afectó a una serie de urbanizaciones en los términos de Salobreña y Almuñécar, como *El Monte de los Almendros*, *El Pargo*, *Costa Aguilera*, *Alfamar* o *El Montañés*, por citar las directamente investigadas en la época, y seguidas con posterioridad. Por lo general quedaron estabilizados por obras de contención aún visibles. Por entonces la valoración del carácter resistente del macizo rocoso en el proyecto de la obra ejecutada, aún se basaba en la caracterización de la roca intacta y el valor del R.Q.D., mientras que se prestaba menor atención a la influencia de las discontinuidades del macizo rocoso y a la cinemática de los modos de rotura que determinaban. En el *Monte de los Almendros*

En el caso de *Alfamar* (Fig. 2) los daños en el interior de la propia urbanización obligaron a principios de los 90 a la contención del talud y a diversos refuerzos en su interior. Entre 2011 y 2014, era evidente el fallo de la solución, y se realizaron nuevas obras de estabilización.
