# Deterioro selectivo de la piedra de construcción de la catedral de Palma de Mallorca

## *Selective deterioration of the building stone of the Palma de Mallorca cathedral*

F.J. Alonso; J. Ordaz; y R.M. Esbert

*Geogaceta, 20 (5) (1996), 1228-1231  
ISSN:0213683X*

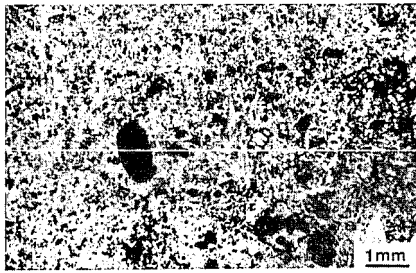
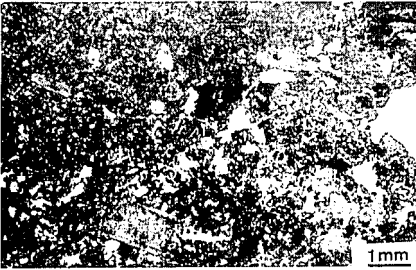
Fig. 8.- Tipos de materiales rocosos empleados en la catedral. A) Dolomía blanca (Pol, NC); B) Caliza blanca (Pol, NP); C) Caliza granuda (Pol, NC); D) Caliza oolítica (Pol, NP).

En la Tabla I se exponen las principales características petrográficas de los cuatro tipos de piedras empleadas en la fábrica de la catedral. En la Fig. 8 se muestra el aspecto de la textura de dichos tipos rocosos.
