# Caracterización Geomorfológica de la Ciudad de Valera (Estado Trujillo, Venezuela)

Geomorphologic Characterization of Valera City (Trujillo State, Venezuela)

J. Reyes Abril

Geogaceta, 39 (2005), 3-6  
ISSN: 0213683X

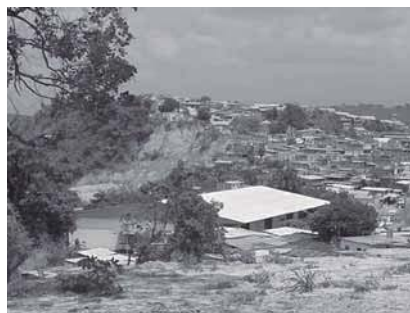
Fig. 2.- Derrumbes derivados de la fuerte intervención antrópica.

Fig. 2.- Slides derived from the strong human intervention.

ficientes. Esta actividad hidrológica es altamente erosiva en las arcillas que pudiera ser total sino fuera por la protección que reciben de las areniscas y suelos lateríticos (Fig. 2), el elevado contenido arcilloso que sirve de cohesión en las areniscas es lavado localmente produciendo tubificaciones.

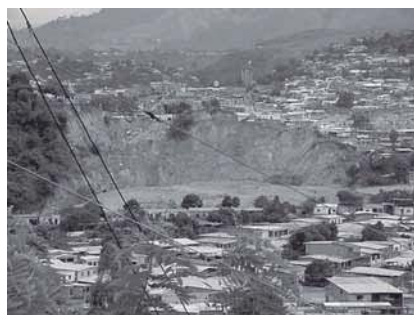
Fig. 4.- Colapso de taludes por socavación del nivel de base.

Fig. 4.- Slope collapse by socavation of the base level.

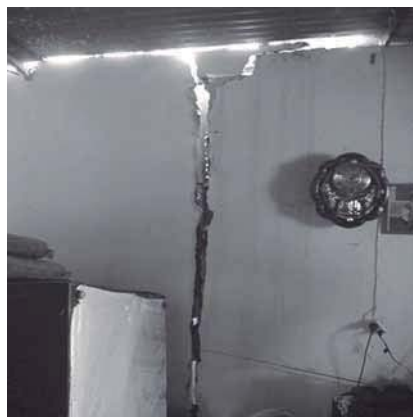
Fig. 5.- Agrietamiento en casas en el Sector de San Miguel.

Fig. 5.- Cracking in houses, San Miguel neighborhood.

En el sector de San Miguel la incorrecta red de aguas negras ha generado posible saturación de mantos arcillosos, lo que ha conllevado a su vez al colapso e inestabilidad de más de 200 viviendas en la zona (Fig. 5).
