## Suelos contaminados por actividades mineras

*Juan Carlos Fernández Caliani y Cinta Barba Brioso*

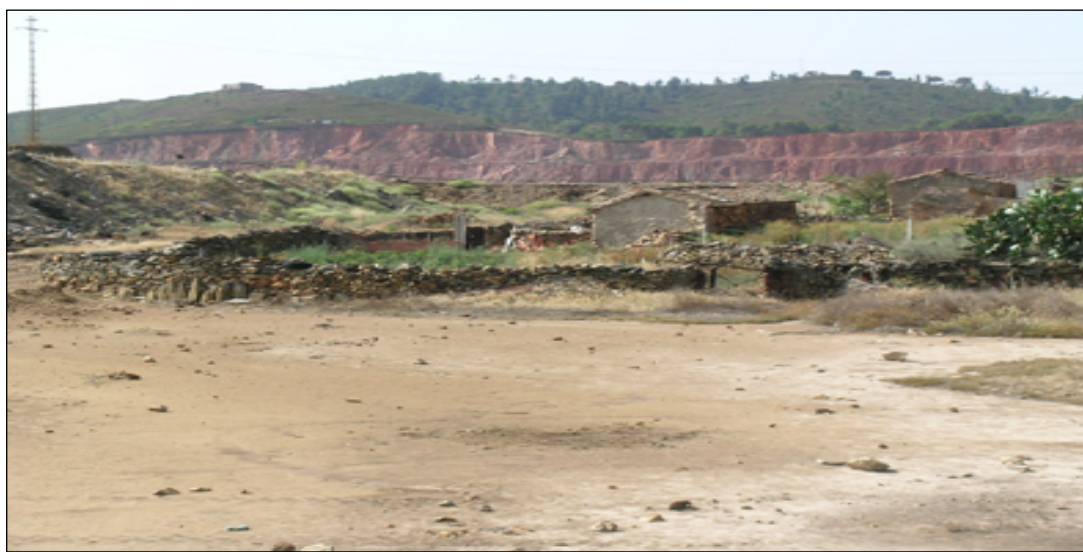
*Figura 1. Suelos acidificados en el entorno de las minas de Tharsis.*

En las inmediaciones de algunos centros mineros, donde aún existe una población estable como por ejemplo Minas de Tharsis (Fig.1), es fácil encontrar pequeñas huertas sobre suelos aluviales, donde se desarrolla una agricultura tradicional de autoconsumo familiar. A veces, los huertos se encuentran tan próximos a las explotaciones mineras y a las escombreras que deben protegerse de las aguas ácidas mediante rudimentarios muros de piedra. Y en algunos puntos se pueden hallar suelos que comienzan a desarrollarse sobre los productos de alteración de los propios residuos mineros.
